UPPDRAGSRAPPORT

UPPDRAGSBESIKTNING FRITIDSBÅT.

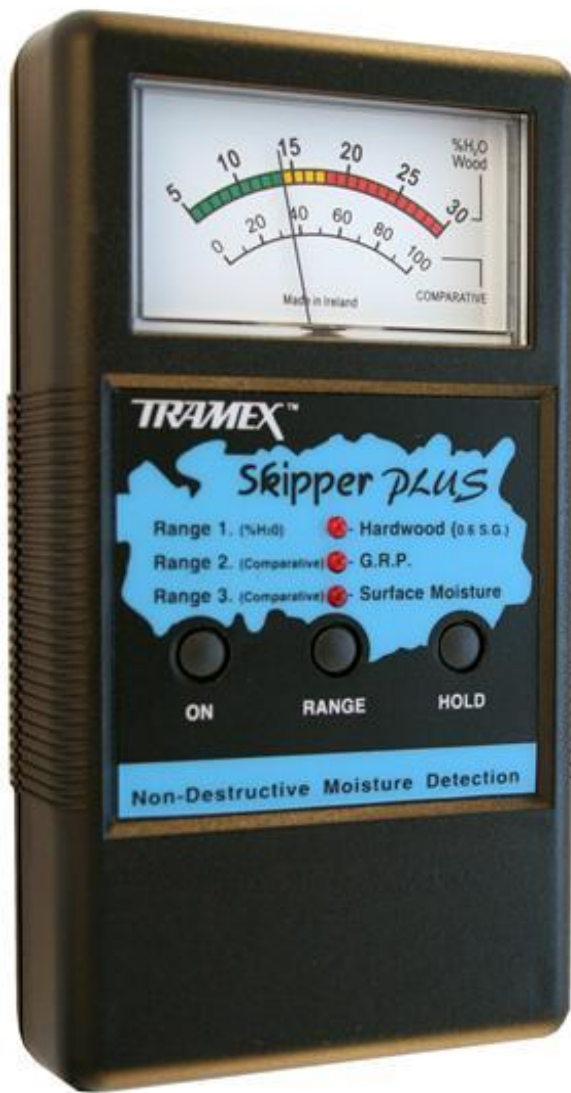
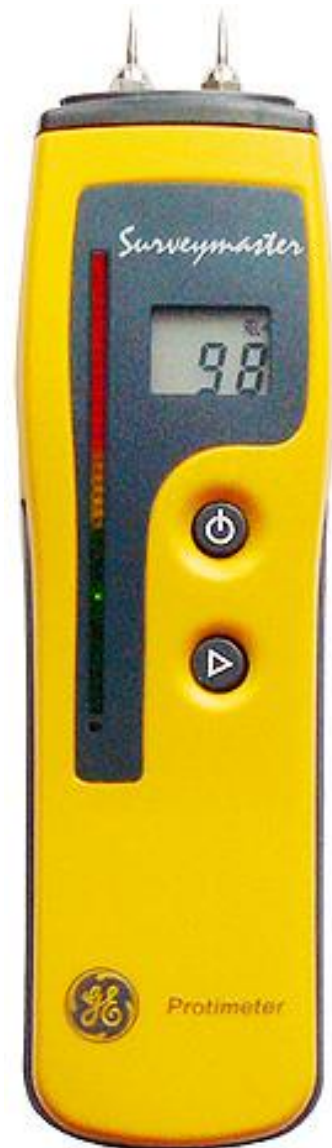
Protimeter Surveymaster.

Fuktkvotmätning eller instrumentets benämning **%WME** vilket betyder (Wood Moisture Equivalent) används vid fördjupad och exaktare mätning. Instrumentet har också flerkfunktion med möjlighet till att mäta både **fuktkvot** och **fuktindikering** och kan därför förekomma i bildmaterialet även vid **fuktindikering**.

Fuktindikering, eller instrumentets benämning ”**Comparativ**” kan fritt översättas till **relativt jämförande** och är således ett indikativt värde för att **utröna stora skillnader i fuktmängd**. Beträffande fukt i bordläggning, botten, balkar, däck, överbyggnad eller annan förekommande struktur tillverkad i glasfiberarmerad plast **åskådliggörs detta i förenklad pedagogiskt form** som bokstäver under fotografierna. Dessa står för: **T = torrt, F = något eller lätt fuktigt, B = ökad fukthalt eller blött område**.

För att kunna följa informationen på bildmaterialet skall betraktaren notera att **den mittre röda lampan Range 2 lyser för GRP (GAP) glasfiberarmerad plast) och att det är den undre skalan Comparative (relativt) 0 till 100 som gäller**. Med denna inställning mäts fukt på djupet i enkellaminat eller sandwichmaterial. **Vid mätning av ytfukt för GAP (GRP) skall noteras att den nedersta röda lampan Range 3 lyser**.
